ÁREA DE MATERIALES

IDENTIFICACIÓN INFORME/MUESTRA: 0219/10. E5

DETERMINACIÓN DE LA RESISTENCIA A LA CRISTALIZACIÓN DE SALES

UNE-EN 12370:1999

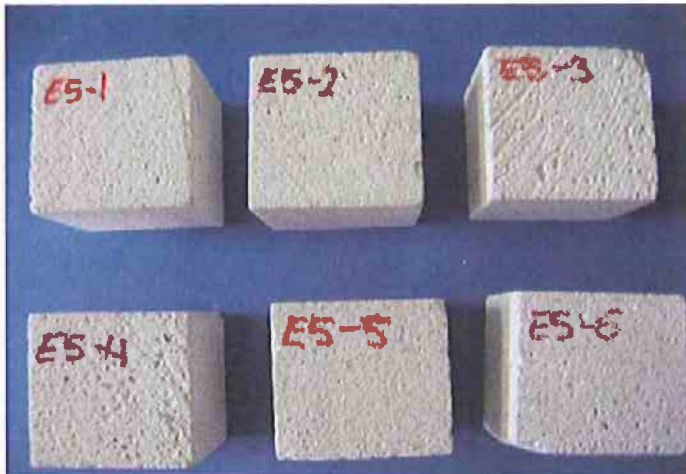
FOTO 1:

Probetas antes de los ciclos de inmersión y secado

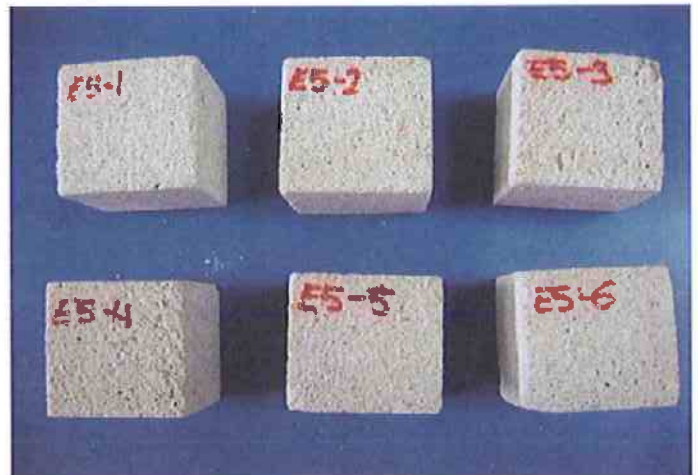
FOTO 2:

Probetas después de 7 ciclos de inmersión y secado.

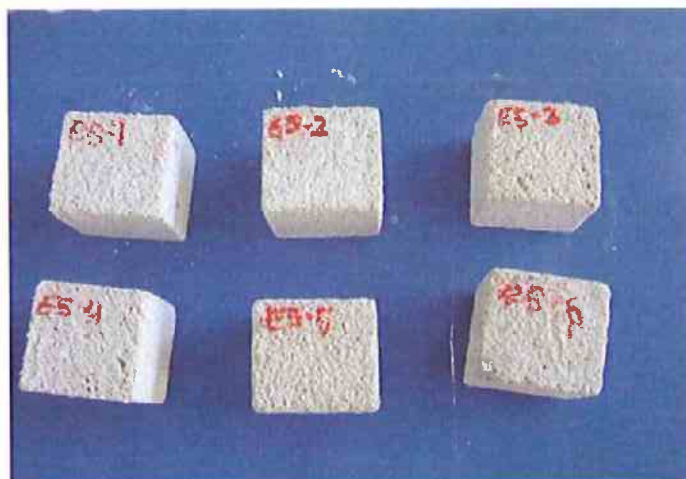
FOTO 3

Probetas después de 10 ciclos de inmersión y secado

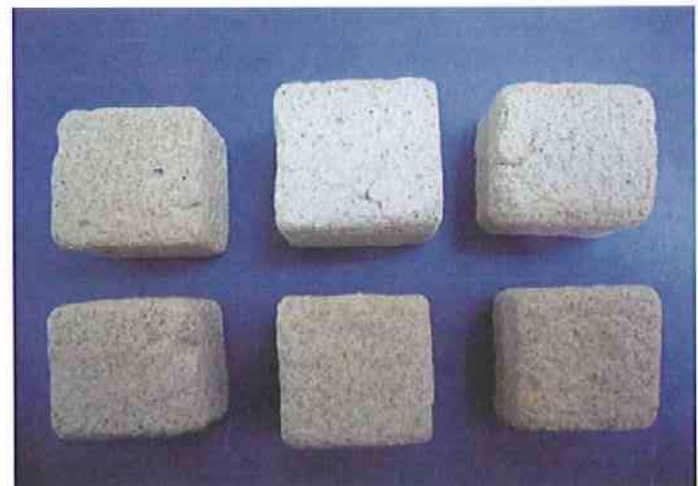
FOTO 4:

Probetas después de 12 ciclos con posterior lavado mediante inmersión en agua durante 24 horas y secado en estufa.

7,31%

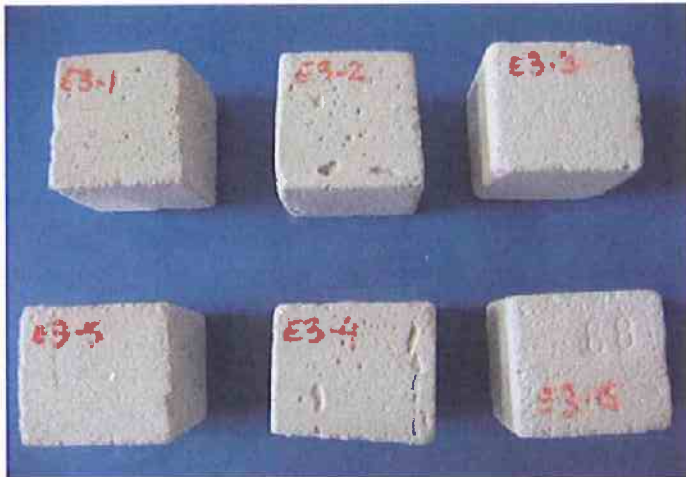
FOTO 1:

Probetas antes de los ciclos de inmersión y secado

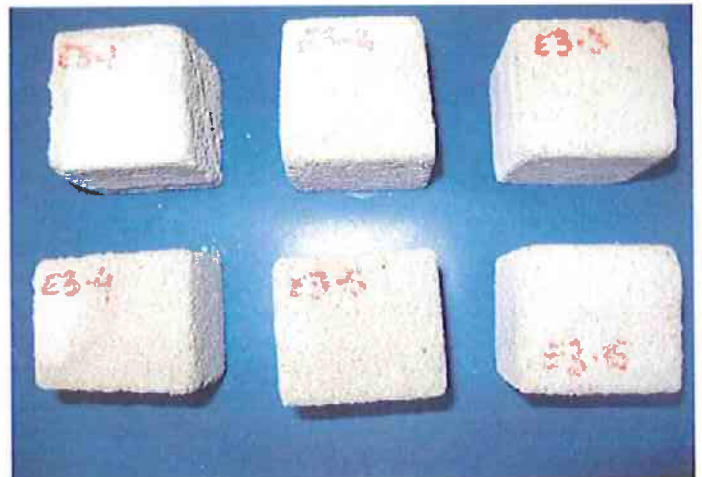
FOTO 2:

Probetas después de 7 ciclos de inmersión y secado.

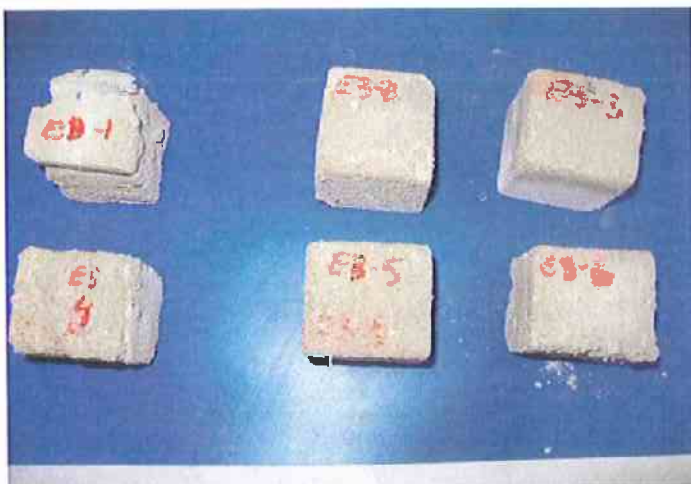
FOTO 3

Probetas después de 10 ciclos de inmersión y secado

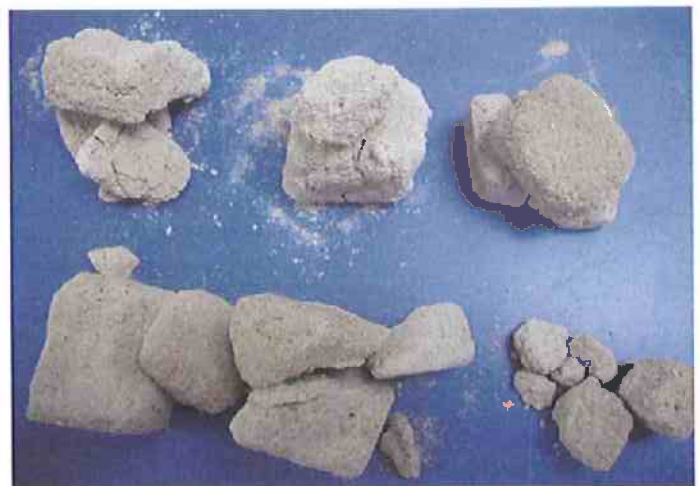
FOTO 4:

Probetas después de 12 ciclos con posterior lavado mediante inmersión en agua durante 24 horas y secado en estufa.

3) No se puede expresar un valor de variación de la masa media (ΔM%), ya que la desintegración después del ensayo ha sido total en todas las probetas.

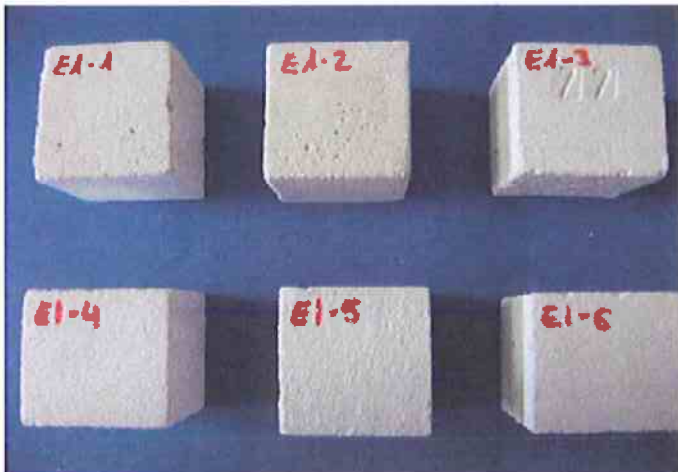
FOTO 1:

Probetas antes de los ciclos de inmersión y secado

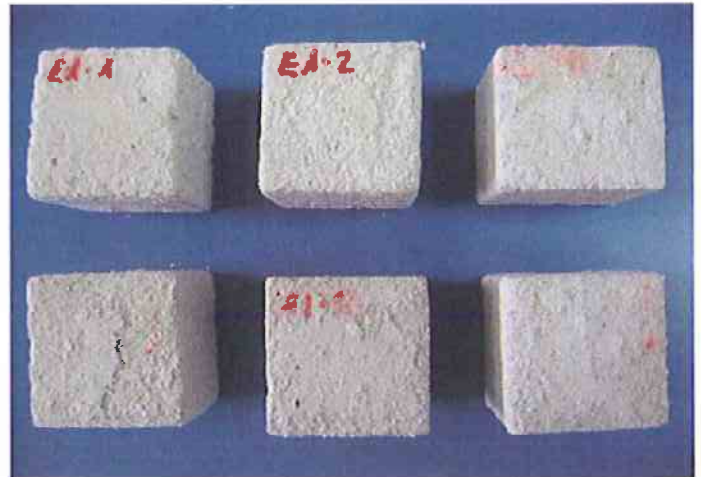
FOTO 2:

Probetas después de 7 ciclos de Inmersión y secado.

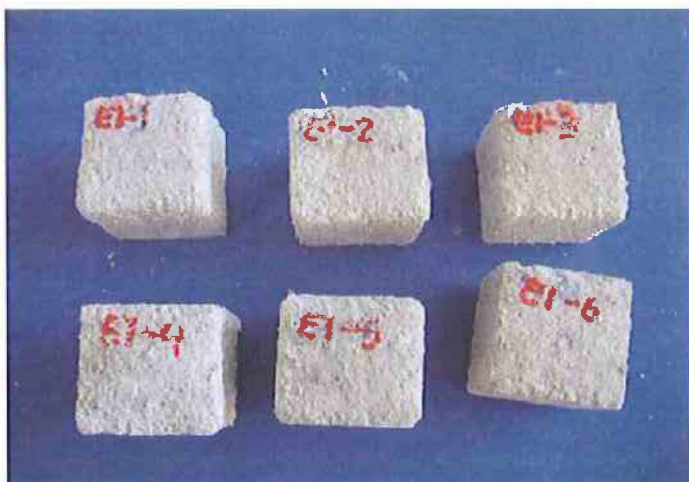
FOTO 3

Probetas después de 10 ciclos de inmersión y secado

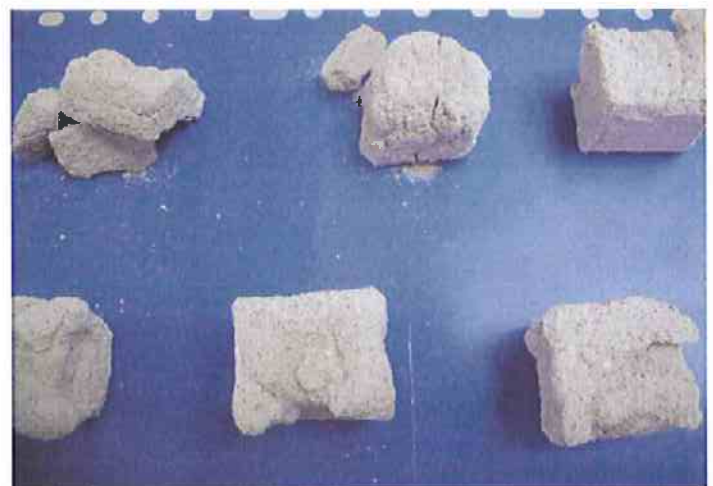
FOTO 4:

Probetas después de 12 ciclos con posterior lavado mediante inmersión en agua durante 24 horas y secado en estufa.

3) Las probetas 1 y 2 sufrieron desintegración total a la finalización del ensayo.
